惡劣天氣與直昇機飛航安全 —以九十六年四月三日陸軍直昇機失事事件為例

劉昭民

二、民國 96 年 4 月 3 日下午陸軍 UH-1H 直昇機失事之經過

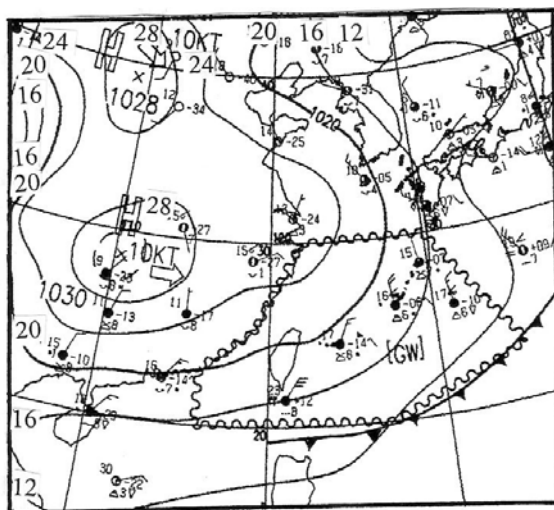
圖一：2007年4月3日0600 UTC地面天氣圖

民國 96 年 4 月 2 日晚上，一道伴有雷雨之鋒面通過台灣地區，南部地區曾出現颱風線雷雨 (台南最大風為 $300^{\circ} 28/G 38$ KTS)，到了 4 月 3 日下午，鋒面已到達日本和台灣東方海面，大陸冷高壓在蒙古、華北和華中地區(見圖一)，台灣地區在東北季風型天氣影響之下，氣壓梯度甚大，馬公、馬祖、綠島、蘭嶼之東北風亦甚強勁，各地天氣多雲至陰，南部地區山區雲幕低垂，天氣小雨又有濃霧，能見度更差。

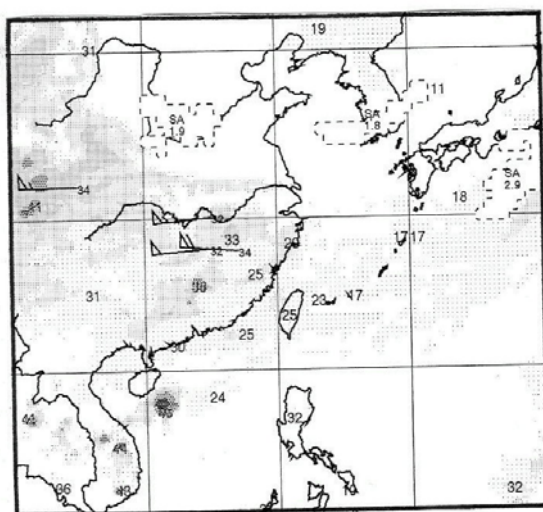
圖二：2007年4月3日0800 UTC衛星雲圖分析圖

由民國 96 年 4 月 3 日 0800 UTC 衛星雲圖分析圖 (見圖二)，

可以明顯地看出鋒面雲帶 (尤其低雲)伴隨著鋒面分佈於日本東方近海海面上以及琉球台灣地區，台灣及台灣海峽雲頂高度達 25000 呎，不但雲層甚厚，而且低、中、高層各種雲族都有，故南部地區天氣陰小雨。
