氣象相關飛航事故回顧

行政院飛航安全委員會

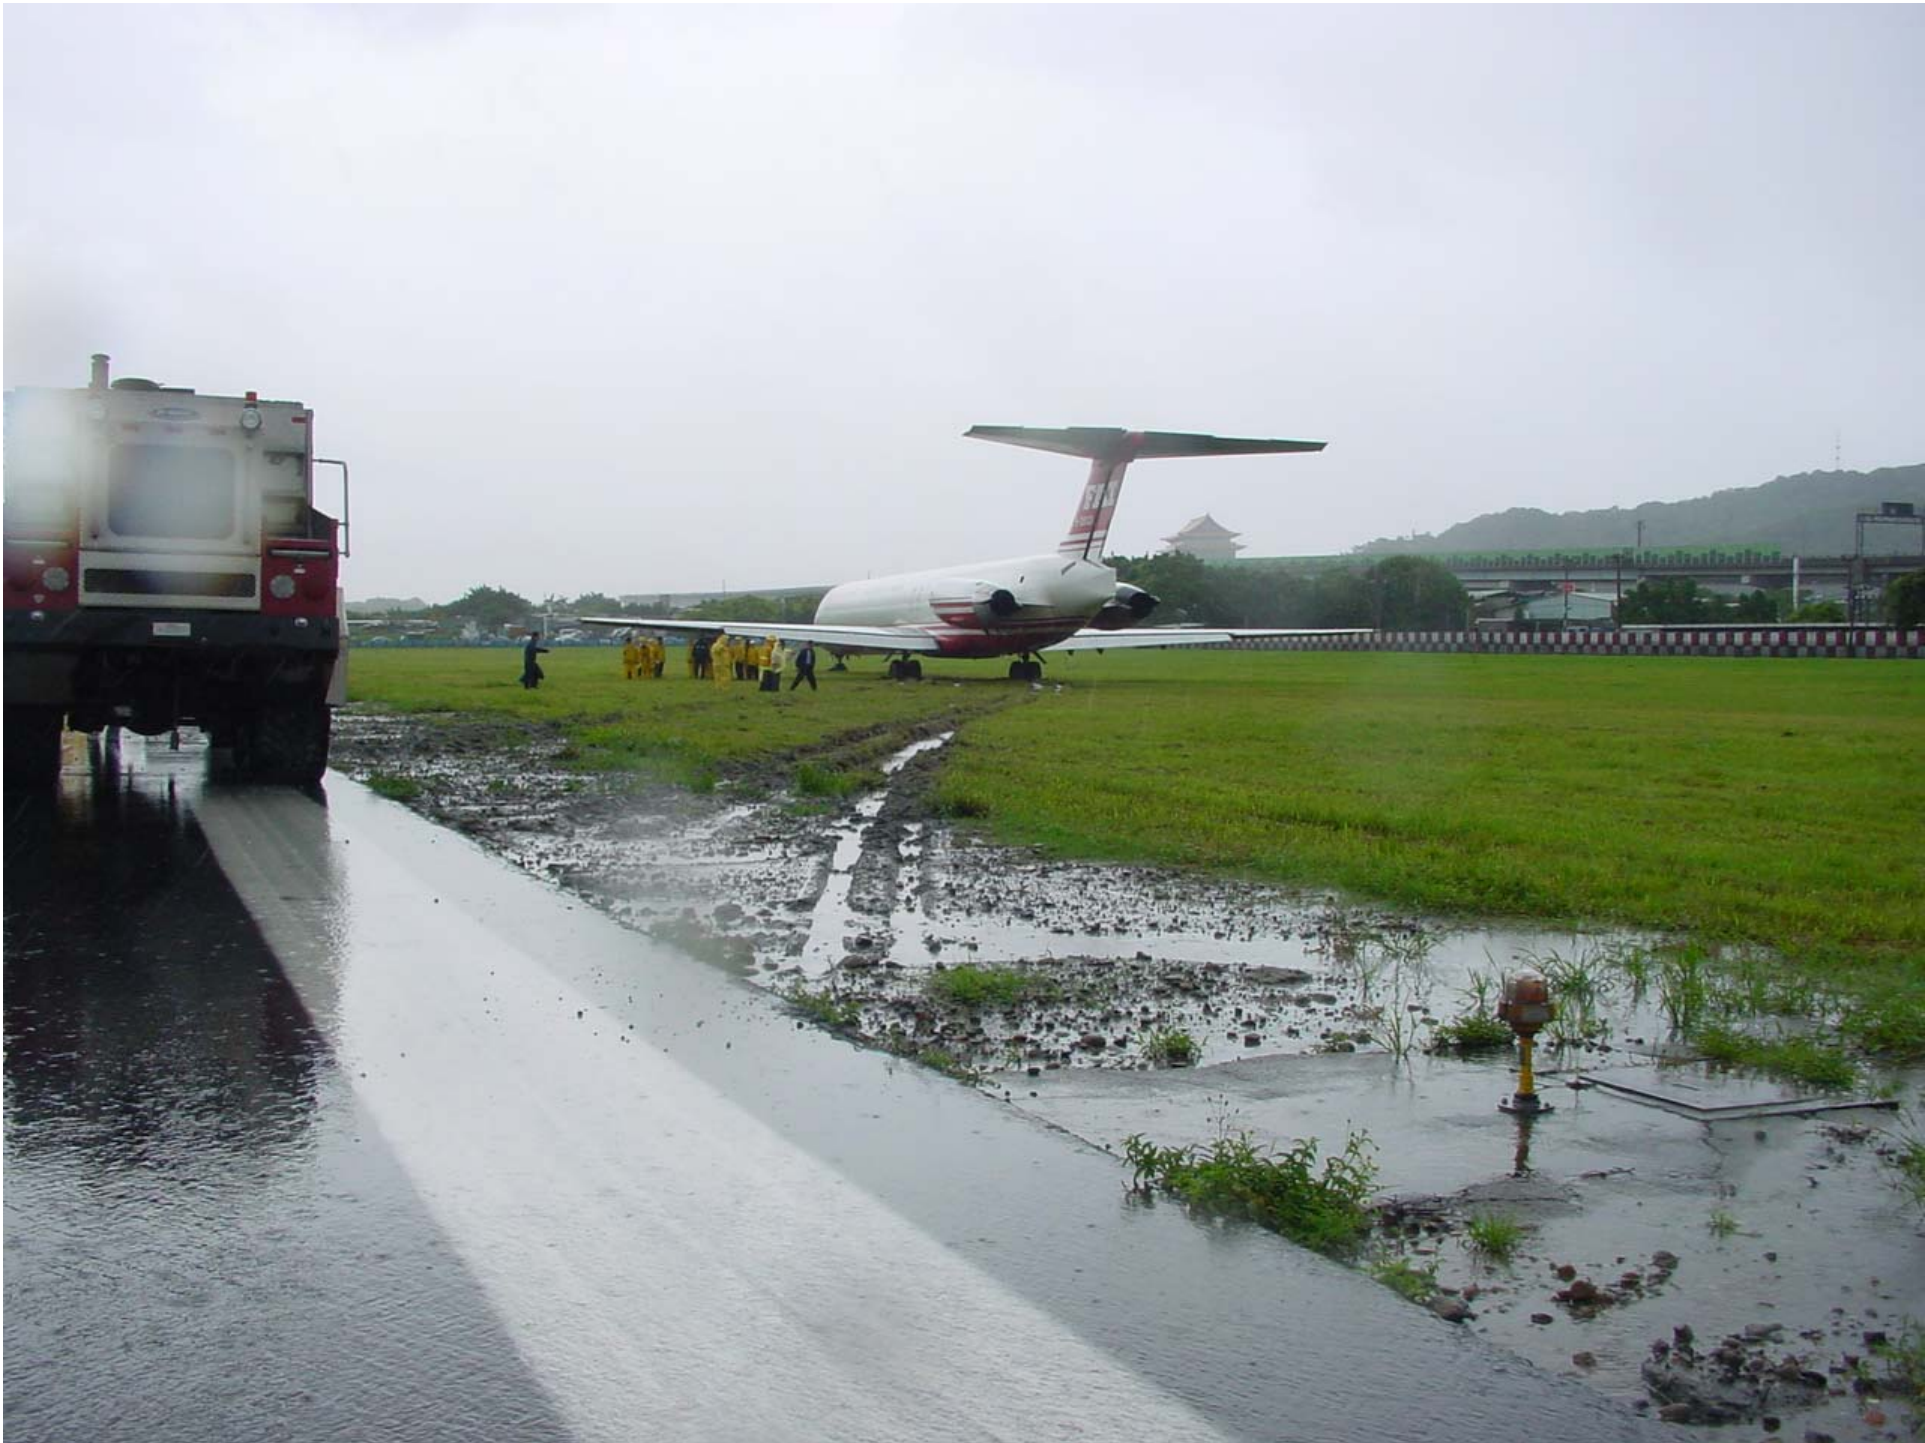
國內案例1

- 民國93年8月24日，遠東航空機型MD-82，於0920時在松山機場28跑道落地，於滾行減速時偏出跑道，人機均安，當時松山機場之颱風警報階段為W12。
- 0923 L：風向不定，風速2浬/時；能見度3,000公尺；天氣現象—大陣雨；疏雲500呎、裂雲1,200呎、密雲3,500呎；溫度27°C，露點26°C；高度表撥定值995百帕；補充資料—28跑道風切；趨勢預報—暫時性變動：能見度1,500公尺；註：10跑道：風向340，風速11浬/時，陣風33浬/時。

- 落地前5分鐘，塔台告知「runway two eight arrival wind shear alert one five knots loss on the runway surface wind calm」、前3分鐘塔台告知「runway two eight arrival wind shear alert two zero knots loss on the runway surface wind calm」
- 該機於進場時遭遇風切效應及落地前順風影響，造成於距28跑道頭約2,500呎處觸地，加以跑道濕滑，影響減速效能，且距28跑道頭約5,500呎至約8,000呎處有抗滑值偏低及道面濕滑現象，可能產生部分黏滯性水飄作用而無法控制方向及有效減速。駕駛員為達減速目的，使用超過廠商建議之最大反推力值減速，降低該機方向控制之能力，因而於約距28跑道頭7,800呎處偏出跑道。

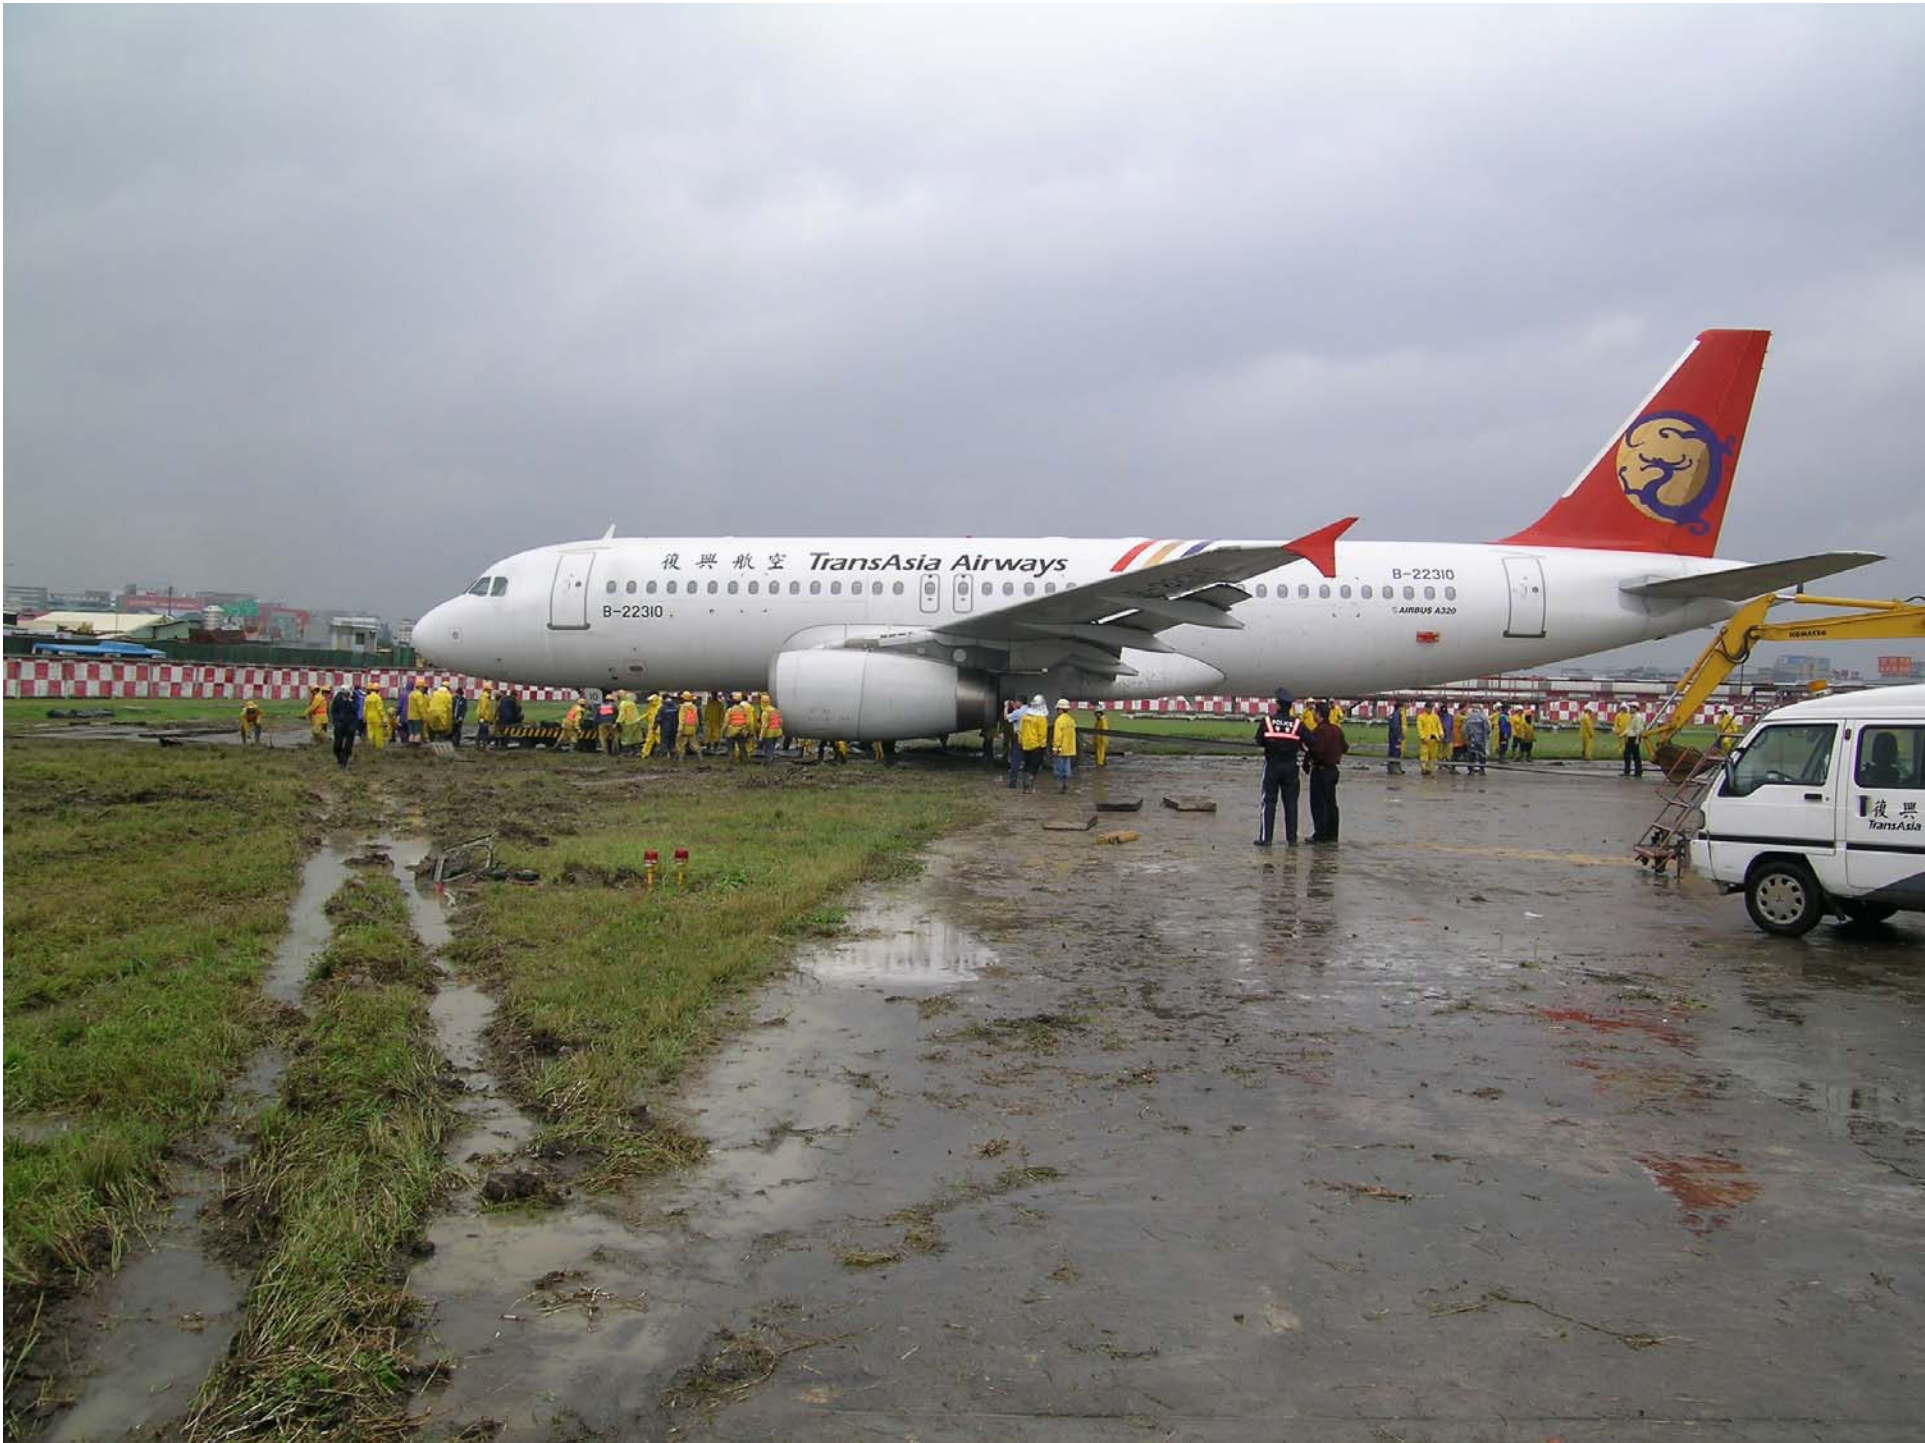
國內案例2

- 民國93年10月18日1959時，復興航空機型A320，於松山機場落地，在跑道末端緩衝區滑入左側草坪，鼻輪滑進排水溝中後停止。該機前起落架減震支柱內筒折斷，2號發動機觸地受損，人員無傷亡。
- 中度颱風陶卡基，中心氣壓950百帕，10月18日2000時中心位置在在松山機場東南東方586公里之海面上，向北北西轉北北東移動，時速15轉20公里。

- 飛航組員於進場高度20呎時，僅收回1號油門控制桿，而忽略「RETARD(收回油門)」提示聲，亦未將2號油門控制桿收至慢車。航機著陸後，地面擾流板及自動煞車因2號油門控制桿角度超過20度而未自動致動，減速效能因而降低，同時因2號發動機保持在EPR 1.08之推力輸出及跑道降雨濕滑等因素，於著陸13秒後雖已使用最大量之人工煞車，仍未能在剩餘跑道上完成減速，而致滑出跑道。

- 松山機場2000時地面天氣觀測紀錄：風向不定，風速2浬/時；能見度4,500公尺；小雨；稀雲800呎、裂雲1,800呎、密雲3,500呎；溫度22°C，露點22°C；高度表撥定值1008百帕；補充資料—10號跑道風切。
- 松山機場低空風切警告系統（Low Level Wind Shear Alert System, LLWAS）於1854時至2005時未偵測到低空風切，亦未收到相關飛機報告。另依FDR紀錄資料，該機於松山機場進場至落地，未遭遇低空風切。

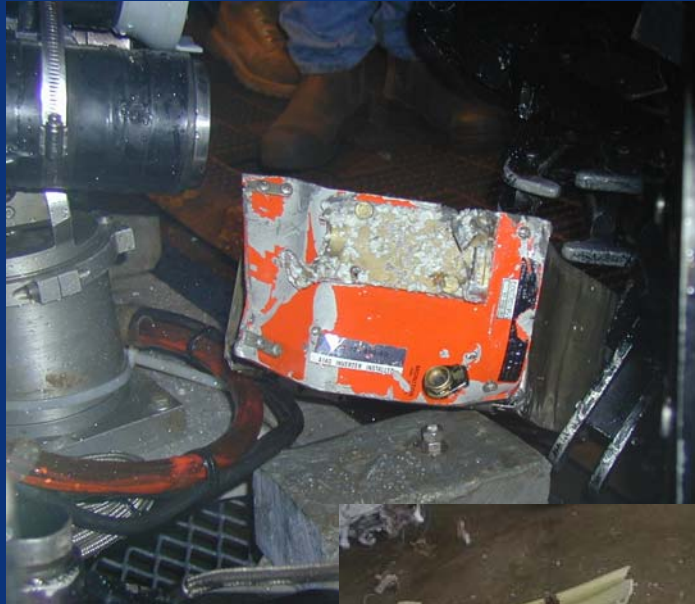
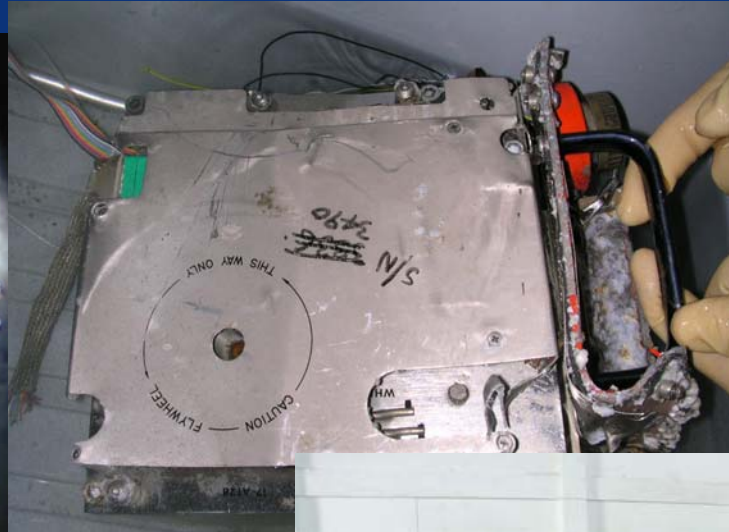
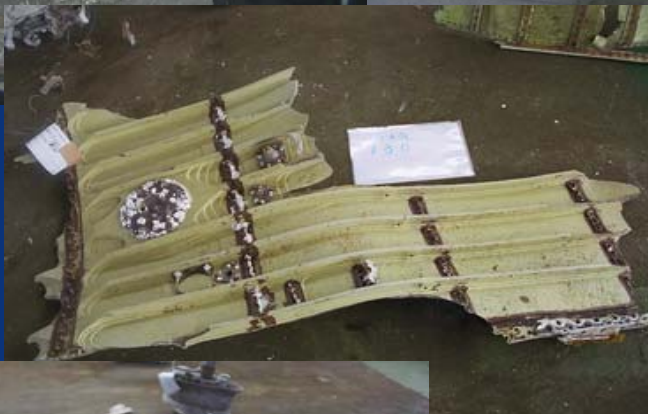
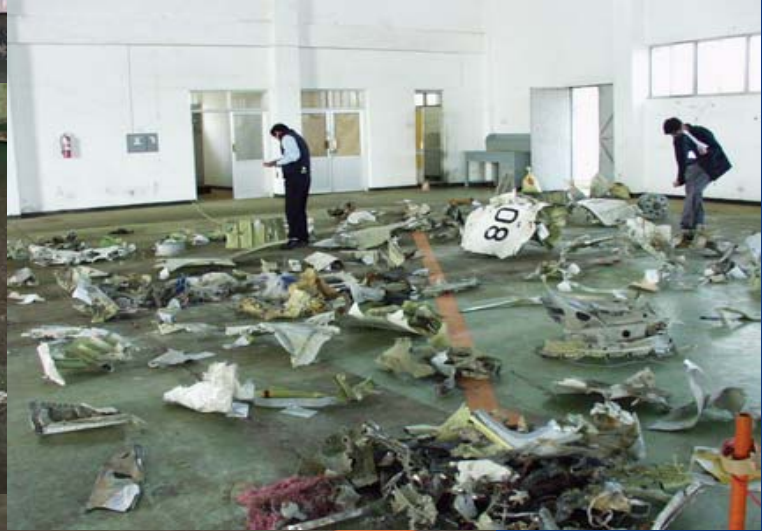
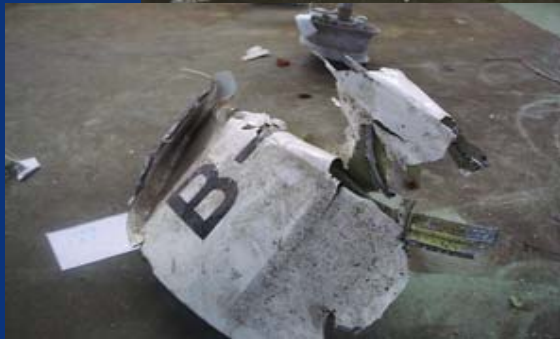
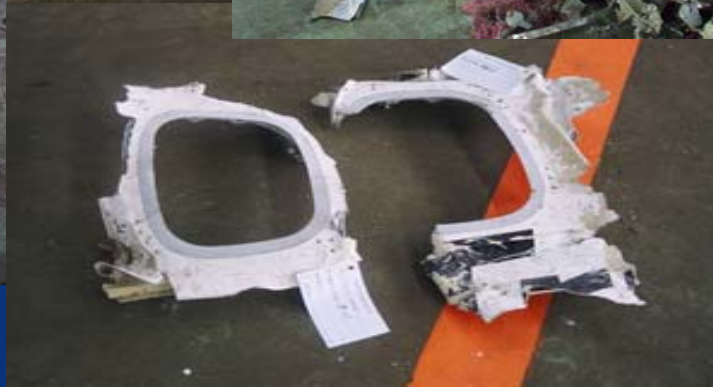
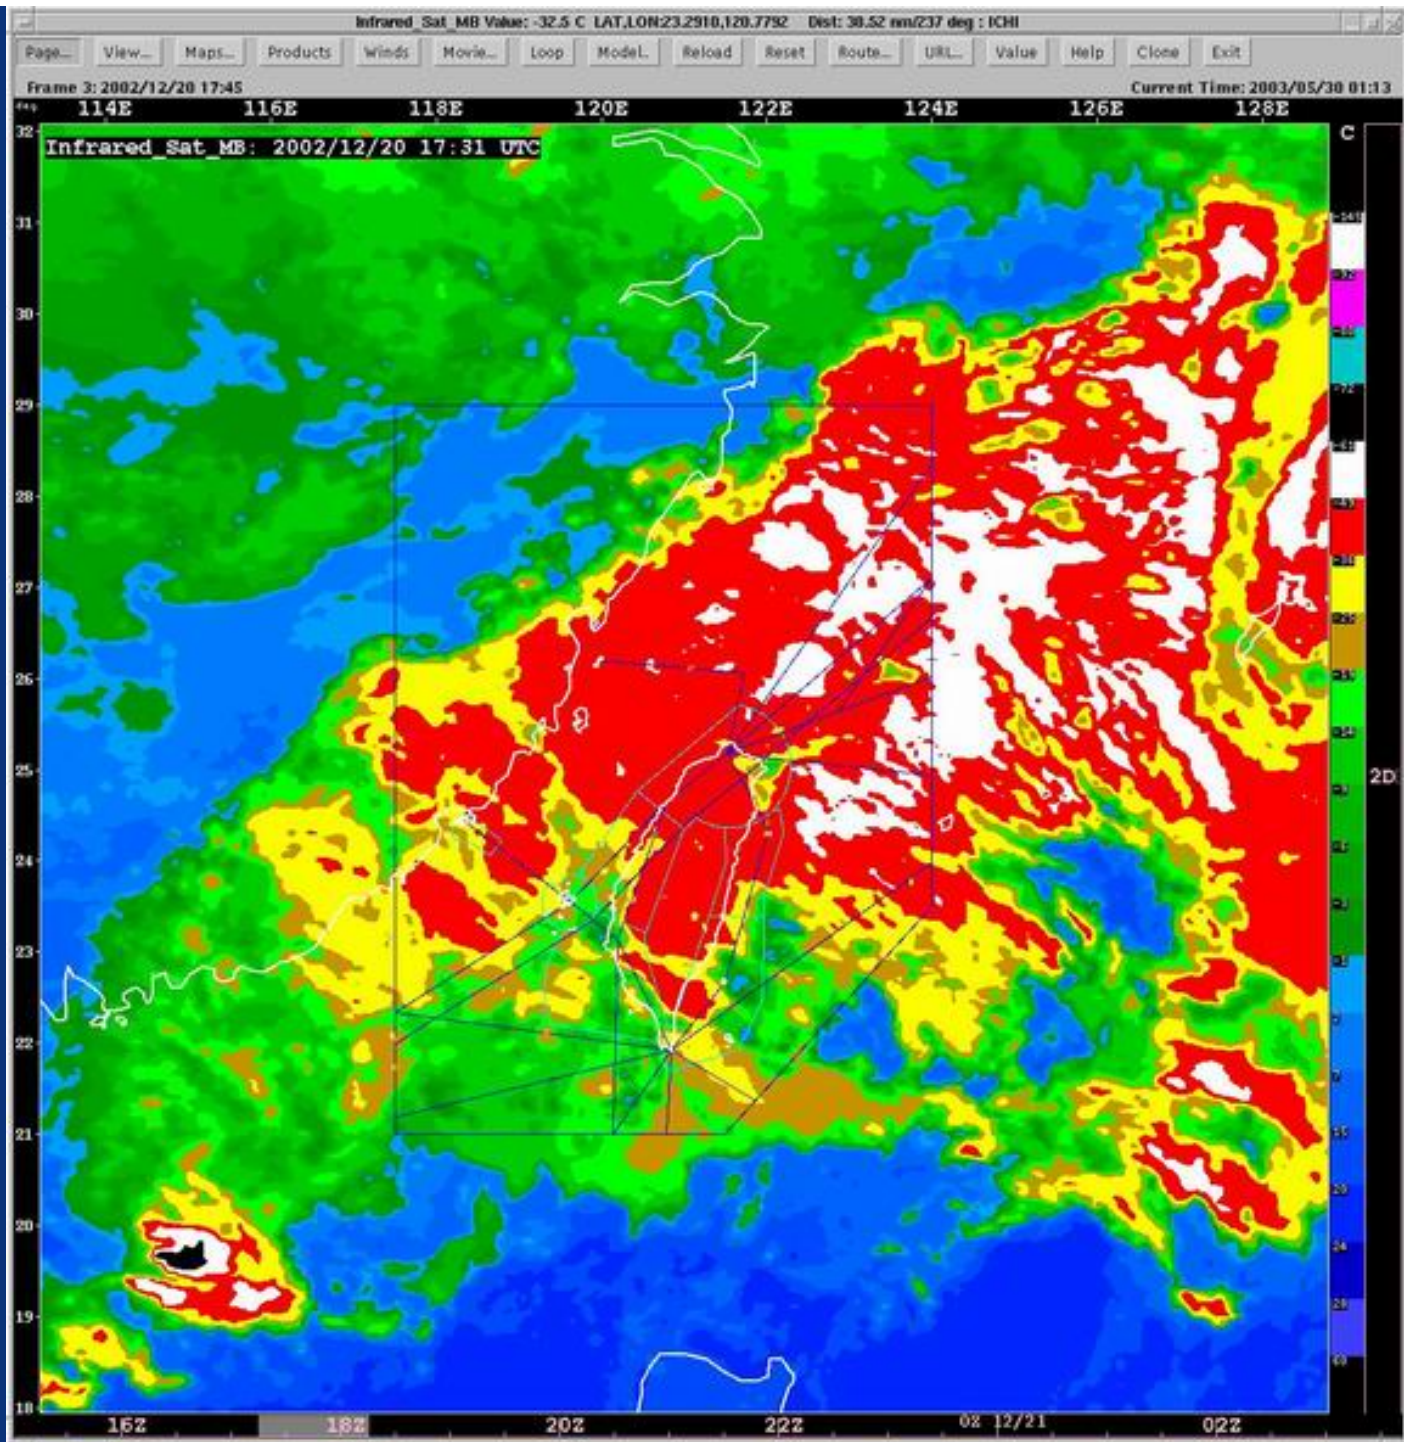
復興航空公司 GE 791

- 民國91年12月21日0152L，復興航空機型ATR 72-200，執行由中正國際機場至澳門國際機場之貨機任務時，於飛航中遭遇嚴重積冰後，在馬公西南方約17公里處墜海失事，機上駕駛員2人皆失蹤。
- 氣象資料紀錄顯示：GE 791在中正國際機場離場時之地面溫度為攝氏20度，事故區域高度18,000呎之預報溫度為攝氏零下9度。

■ 調查發現該機遭遇嚴重積冰，駕駛員除
雖發現該機結冰，且兩度啟動機身除
冰系統，但對嚴重積冰之狀況警覺不
足，而未立即改變高度，亦未執行其
他「嚴重積冰緊急程序」項目，而導
致此事故。本會調查初步發現本案有
與積冰有關時，即緊急建議國內所有
渦輪螺槳航空器業者檢視訓練課
程，確保駕駛員能辨識各種「積冰」
情況及有效處置之訓練；並建議加強
駕駛員對積冰狀況警覺之訓練。
