航空器如何避免雷擊

黃承樞

中華航空公司

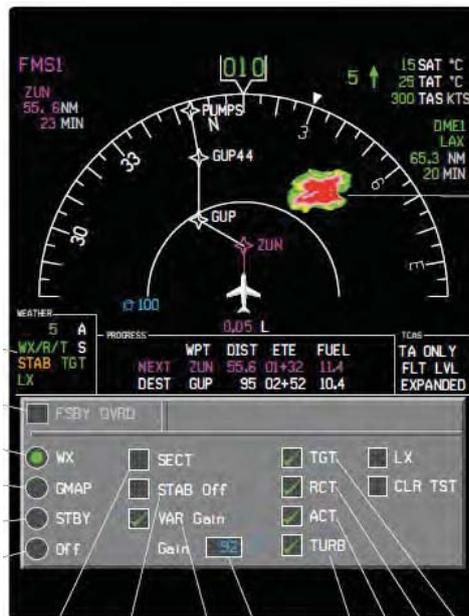
多功能氣象雷達之功能選項

現行的商務客機均具備機載氣象雷達，飛行員藉由該雷達能掃描出積雨雲的位置及疏密程度，進而申請適當的航線避讓，先進的氣象雷達除了能偵測積雨雲及亂流區域外，甚至還能辨識出閃電區域，多功能的氣象雷達也為航機適航不可缺少之裝備之一，在氣象雷達失效的情況，可能會影響航機的簽派，故氣象雷達為航機簽派的重要裝備。
